## B-undersøkelse ved Rokneset i Vega kommune, februar 2025

Sinkaberg Havbruk AS

**Etter Norsk Standard NS 9410: 2016**

| Feltdato: 18.02.2025<br>Toktleder: Idun Øien Skipperø | | Rapportdato: 07.03.2025<br>Rapportnummer: 3986-1-25B<br>Antall sider: 19 |

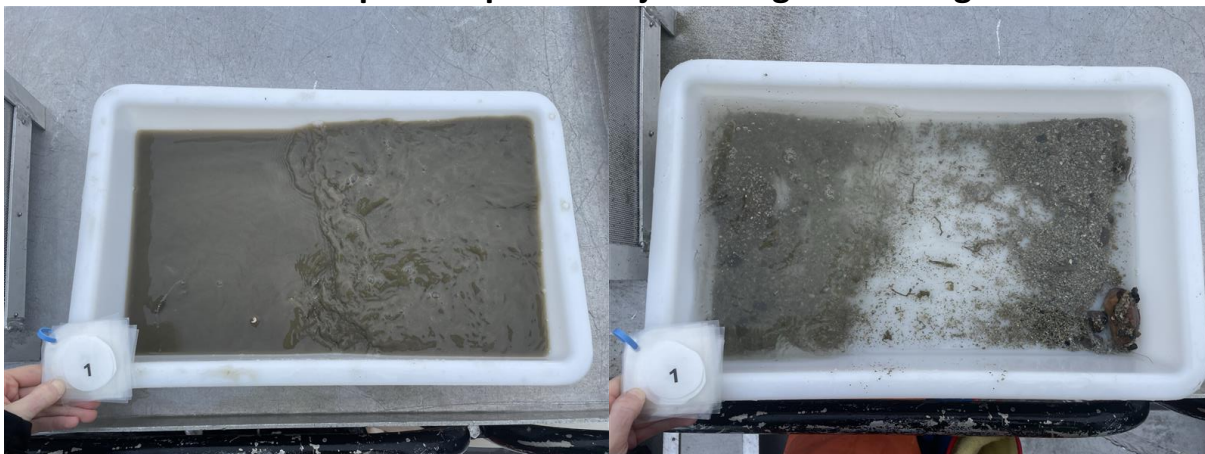
**Figur 6:** Bilder som viser sedimentet fra stasjon 1 før og etter siling. Sedimentet besto av silt, sand og skjellsand. Foto: Aqua Kompetanse AS.

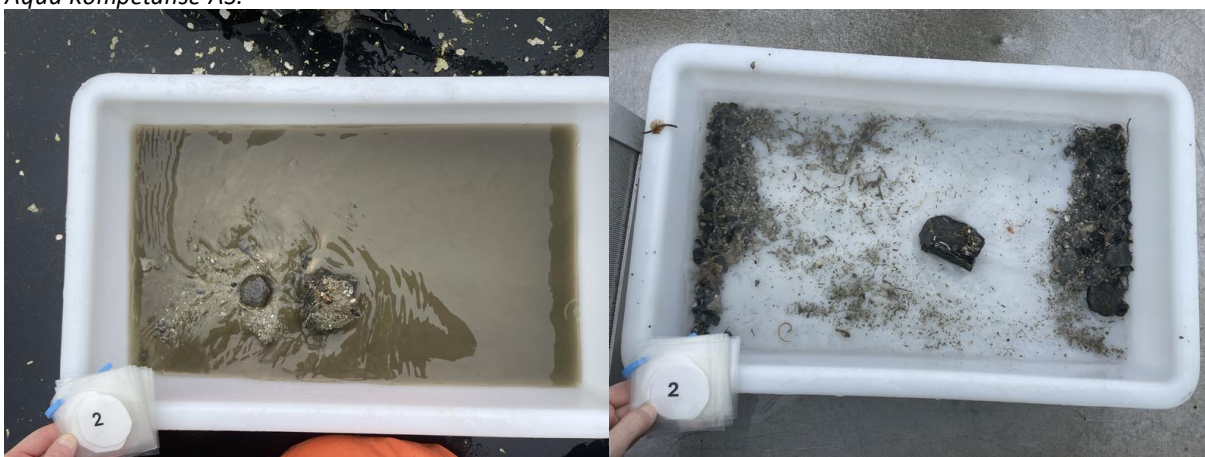
**Figur 7:** Bilde som viser sedimentet fra stasjon 2. Sedimentet besto av sand og grus over steinbunn. Foto: Aqua Kompetanse AS.

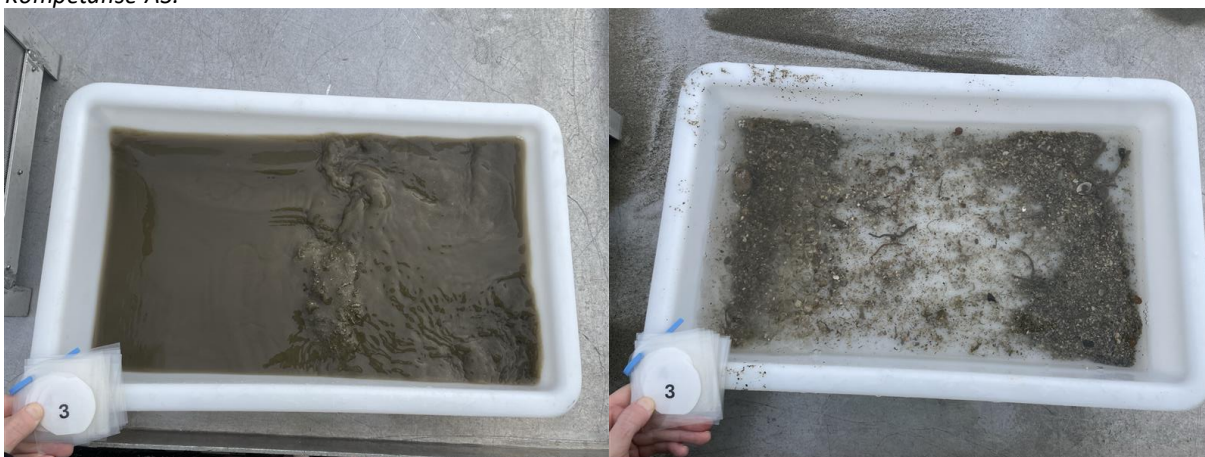
**Figur 8:** Bilde som viser sedimentet fra stasjon 3 før siling. Sedimentet besto av silt, sand og skjellsand. Foto: Aqua Kompetanse AS.

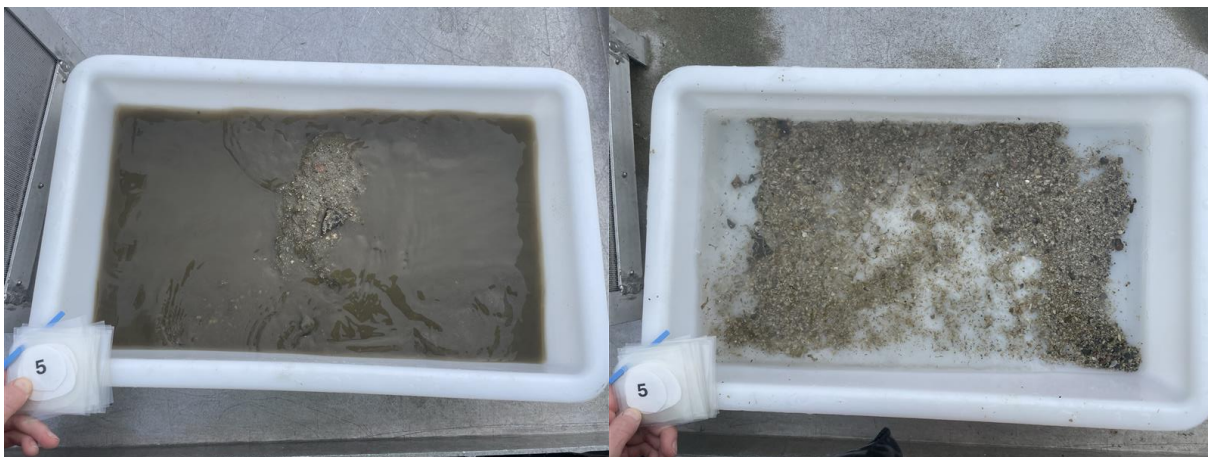
**Figur 10:** Bilder som viser sedimentet fra stasjon 5 før og etter siling. Sedimentet besto av silt, sand, grus og skjellsand. Foto: Aqua Kompetanse AS.

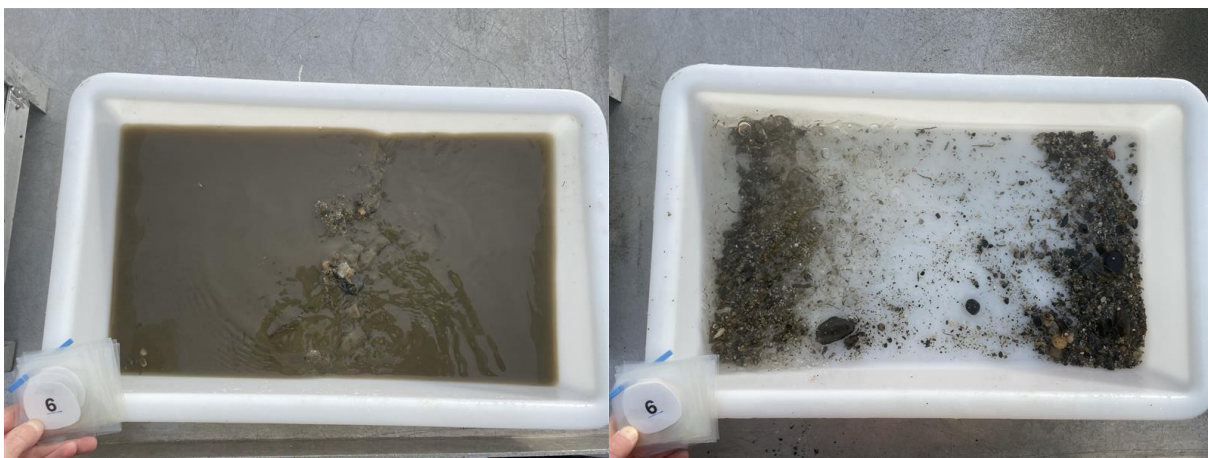
**Figur 11:** Bilder som viser sedimentet fra stasjon 6 før og etter siling. Sedimentet besto av sand og skjellsand over steinbunn. Foto: Aqua Kompetanse AS.

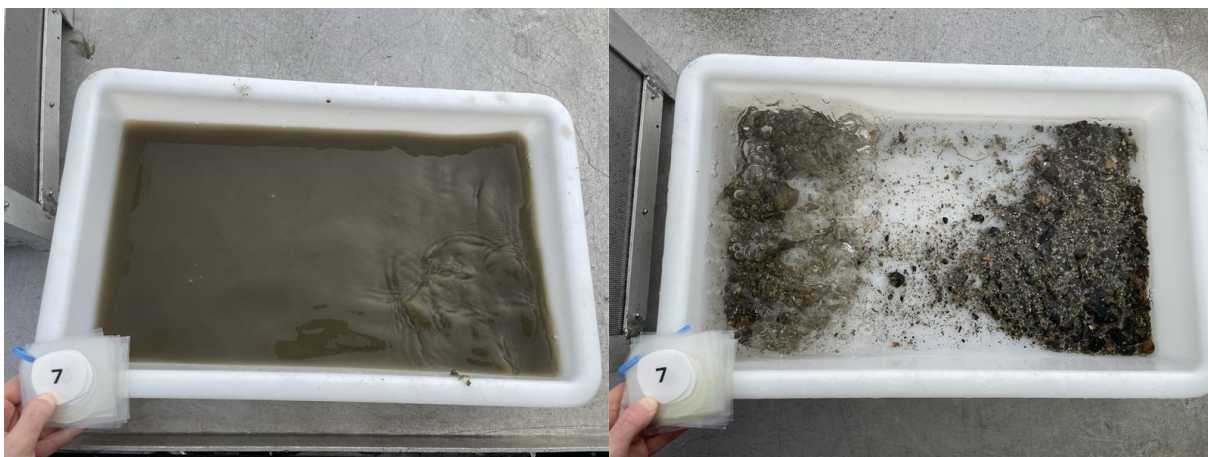
**Figur 12:** Bilder som viser sedimentet fra stasjon 7 før og etter siling. Sedimentet besto av sand og skjellsand over steinbunn. Foto: Aqua Kompetanse AS.

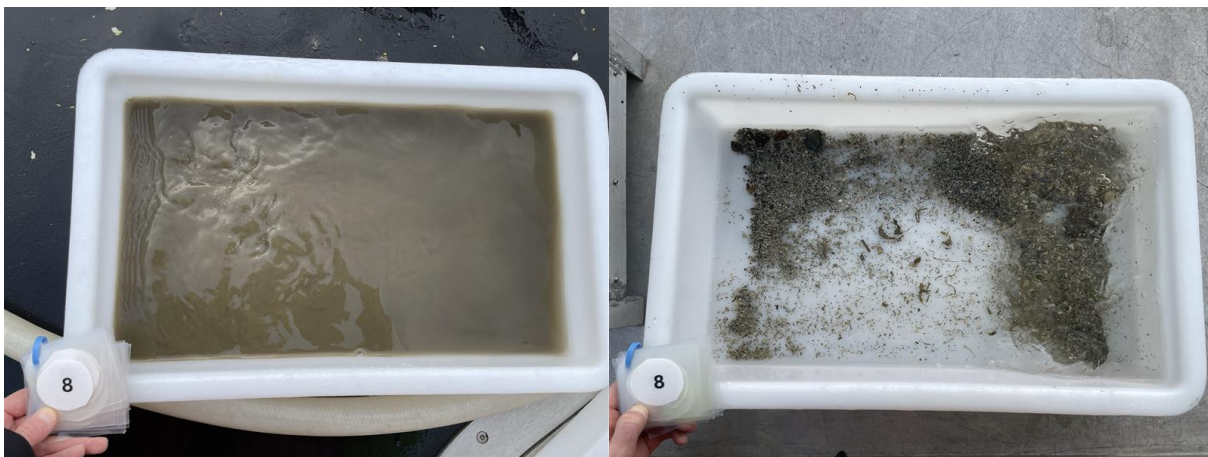
**Figur 13:** Bilder som viser sedimentet fra stasjon 8 før og etter siling. Sedimentet besto av sand, silt og skjellsand over steinbunn. Foto: Aqua Kompetanse AS.

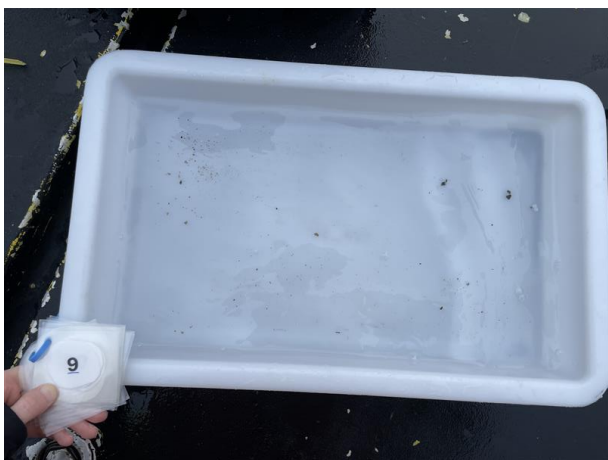
**Figur 14:** Bilder som viser grabbinnholdet fra stasjon 9. Sedimentet besto av sandstrø over fjellbunn. Foto: Aqua Kompetanse AS.

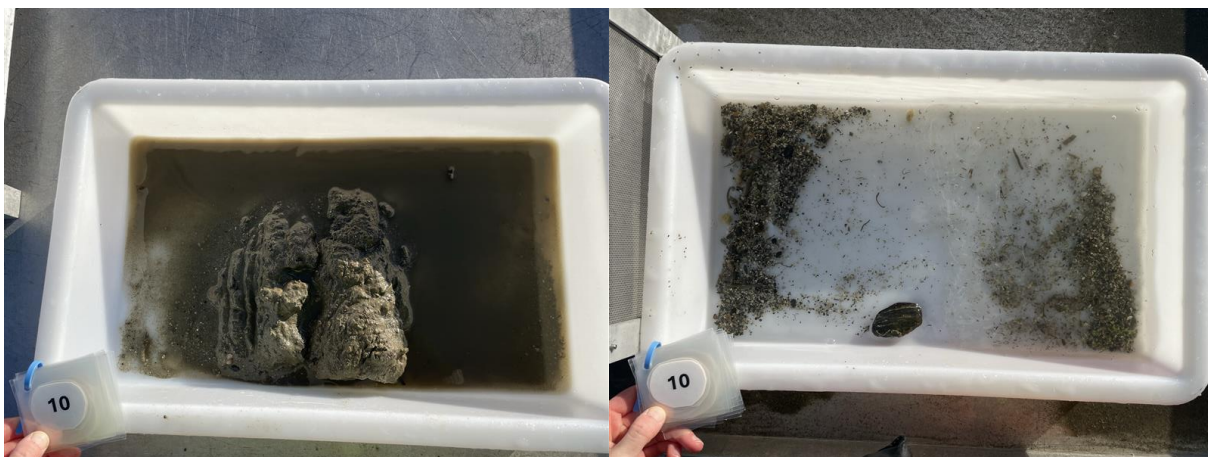
**Figur 15:** Bilder som viser sedimentet fra stasjon 10 før og etter siling. Sedimentet besto av silt, sand og skjellsand. Foto: Aqua Kompetanse AS.

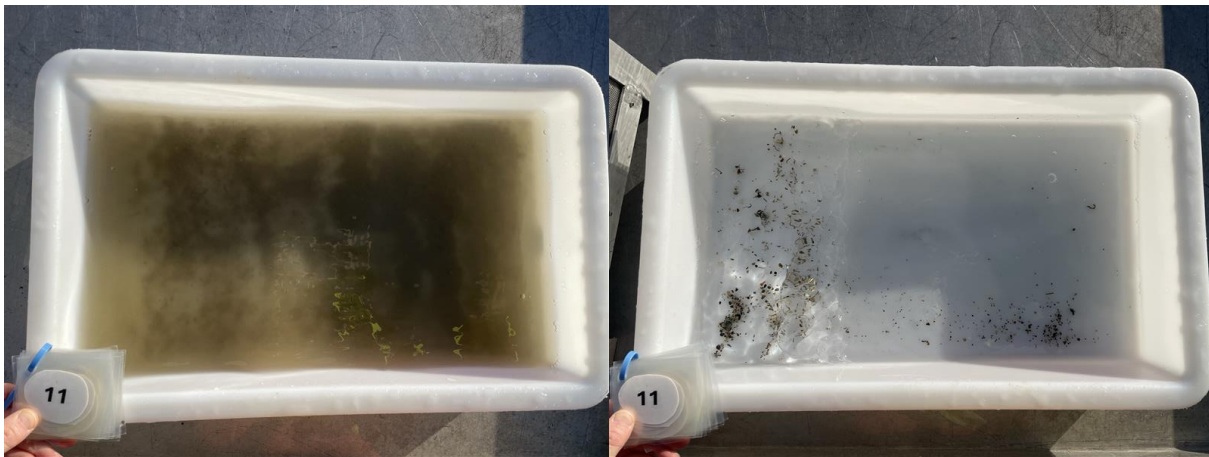
**Figur 16:** Bilder som viser sedimentet fra stasjon 11 før og etter siling. Sedimentet besto av sand og skjellsand over steinbunn. Foto: Aqua Kompetanse AS.

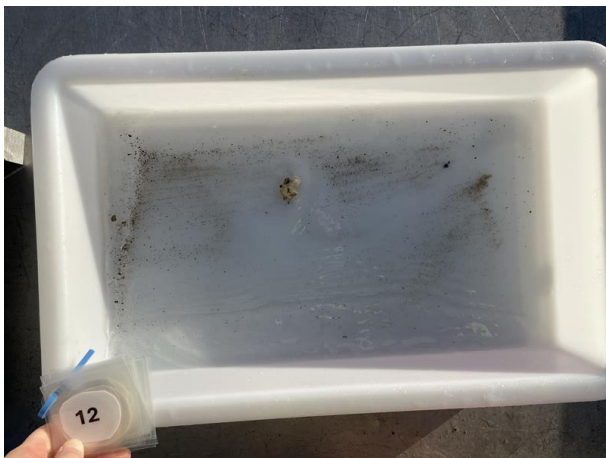
**Figur 17:** Bilder som viser grabbinholdet fra stasjon 12. Sedimentet besto av sandstrø over fjellbunn. Foto: Aqua Kompetanse AS.

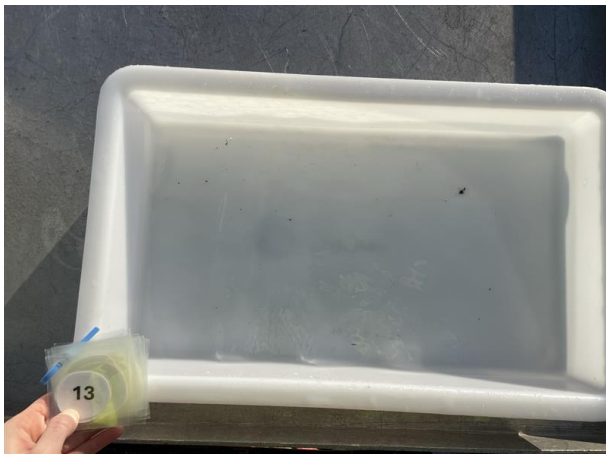
**Figur 18:** Bilder som viser grabbinholdet fra stasjon 13. Substratet bestod av fjellbunn. Foto: Aqua Kompetanse AS.

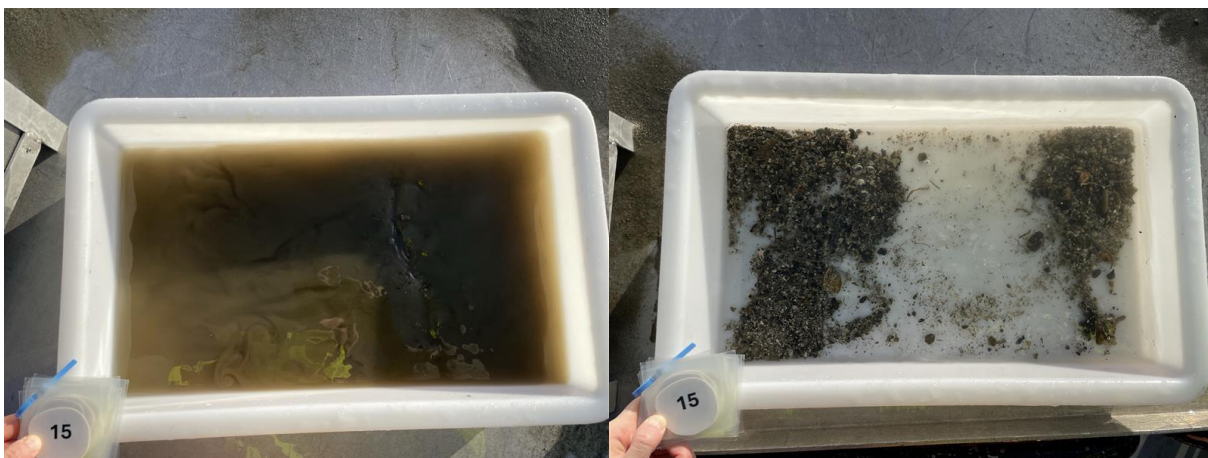
**Figur 20:** Bilder som viser sedimentet fra stasjon 15 før og etter siling. Sedimentet besto av sand og grus. Foto: Aqua Kompetanse AS.

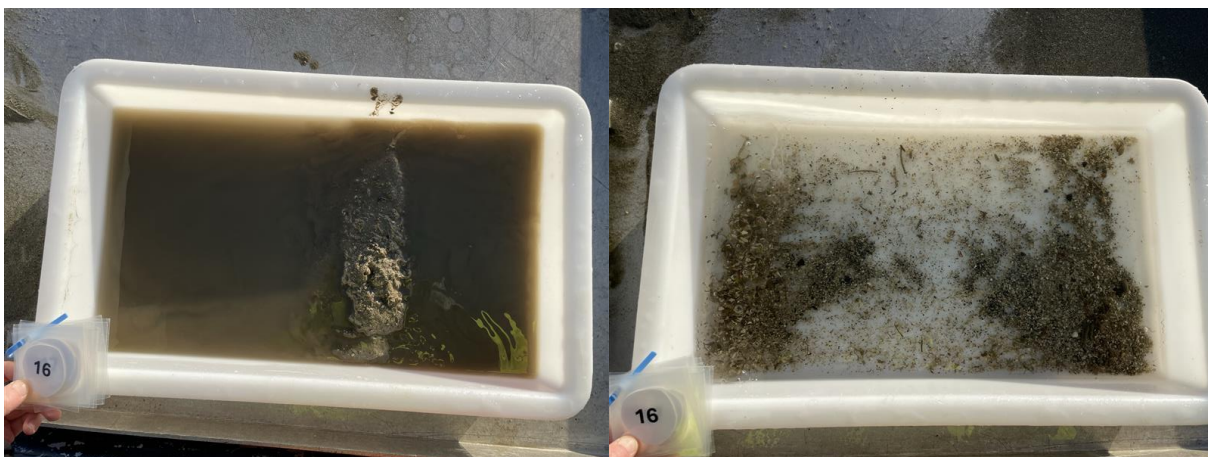
**Figur 21:** Bilder som viser sedimentet fra stasjon 16 før og etter siling. Sedimentet besto av sand og skjellsand. Foto: Aqua Kompetanse AS.

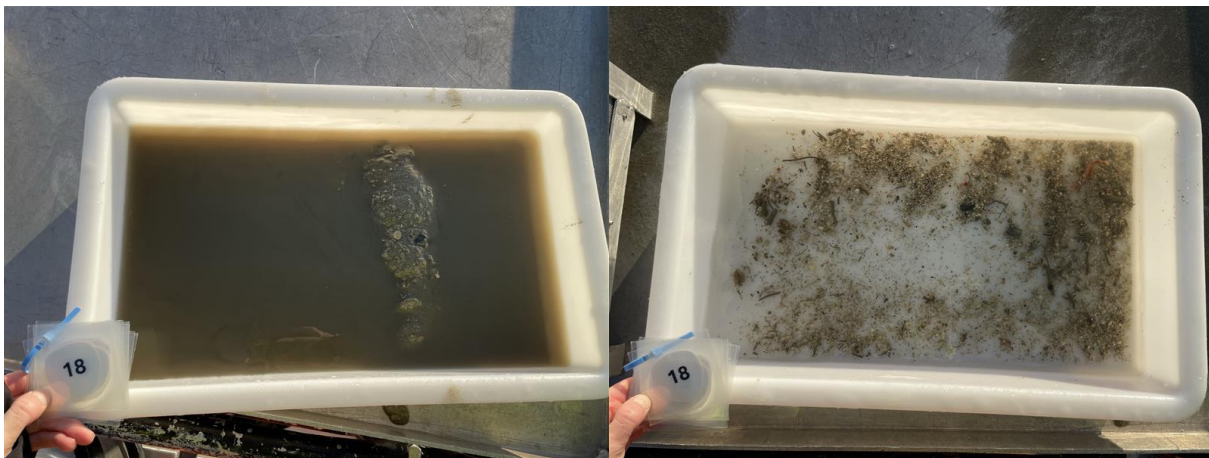
**Figur 23:** Bilder som viser sedimentet fra stasjon 18 før og etter siling. Sedimentet besto av sand og skjellsand. Foto: Aqua Kompetanse AS.
